PAŃSTWOWA KOMISJA BADANIA  
WYPADKÓW MORSKICH

# RAPORT KOŃCOWY

# 024/22

## **Jacht regatowy klasy Delphia 24 (One Design)**

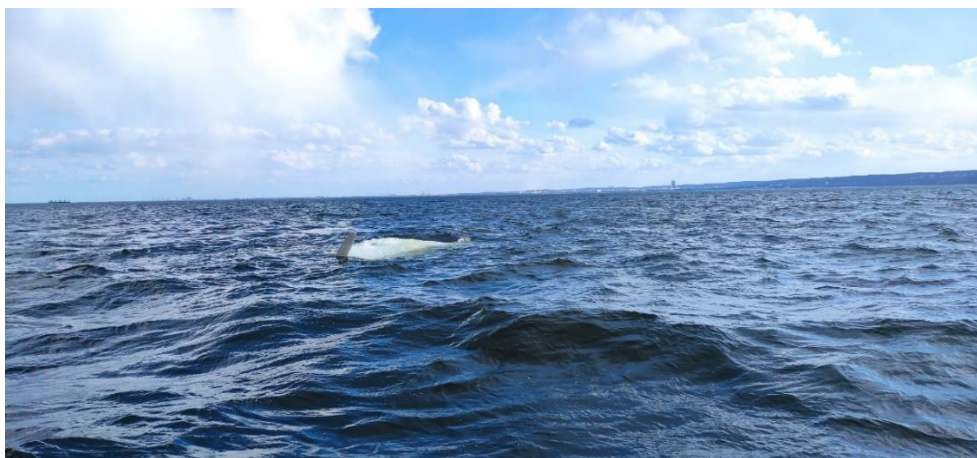
*Zdjęcie 2 – kadłub jachtu odnaleziony przez śmigłowiec ratowniczy*

Pływalność dodatnią zapewniło prawo-burtowe szczelne połączenie pokład –burta. Wytworzył się tam „bąbel” powietrzny o objętości powyżej 116 dcm<sup>3</sup>, który zabezpieczył jacht przed zatonięciem<sup>15</sup>, a minimalny dodatni moment prostujący o wartości od 8 – 11 kgm, zapewnił pływalność przy kącie ok. 90°.

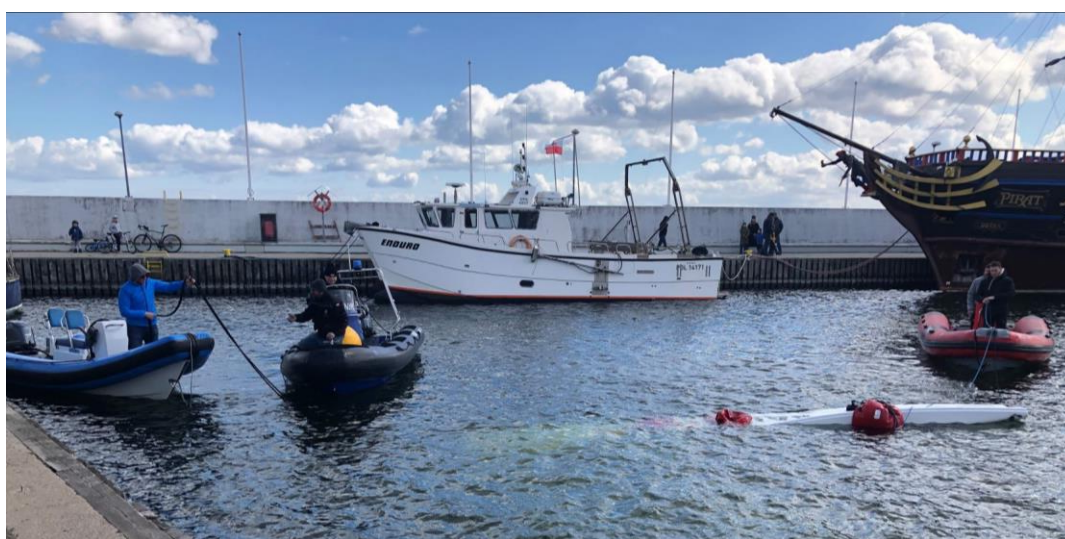
Zdjęcie 3 – zatopiony kadłub jachtu przygotowywany do podniesienia na nabrzeże

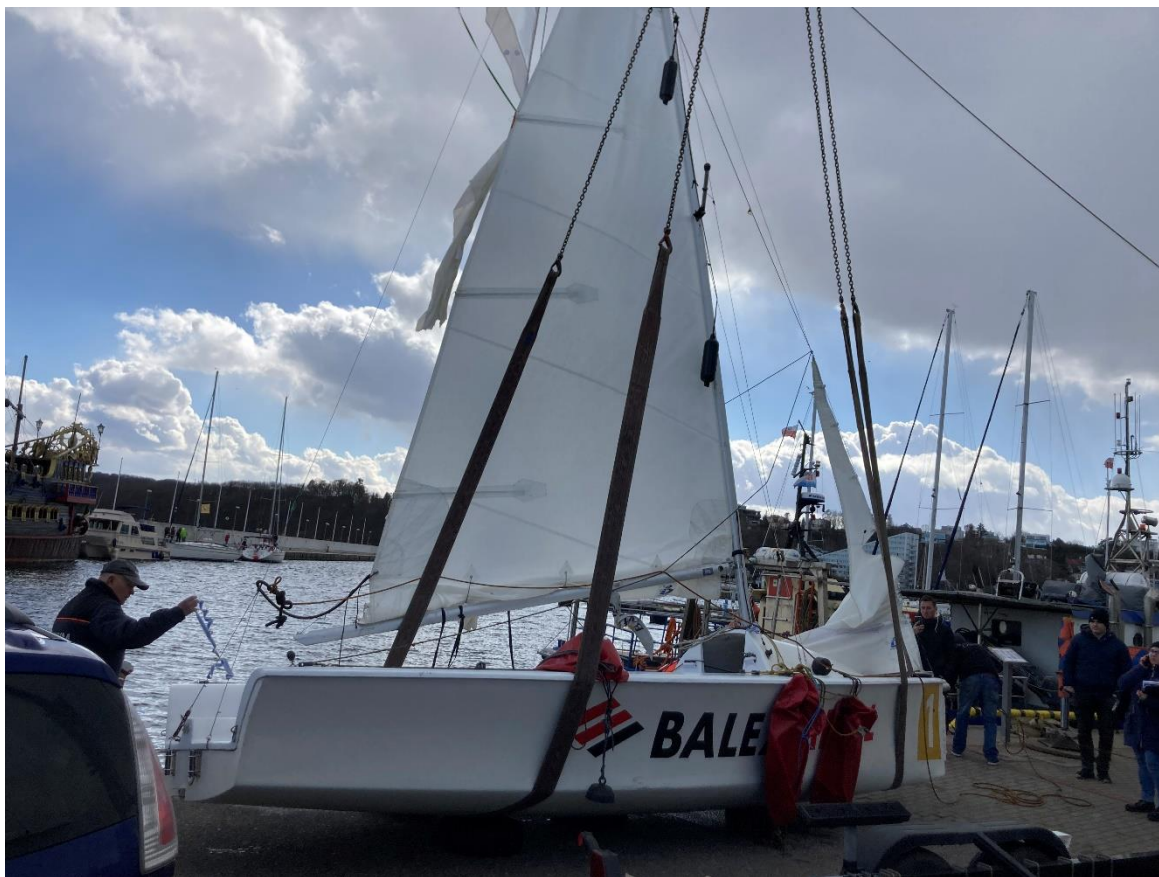
*Zdjęcie 4 – jacht podniesiony z wody*

Należy zwrócić uwagę na fakt, że jacht nie powinien być dopuszczony do eksploatacji w związku z brakami technicznymi i wykonanymi naprawami, które były niezgodne z wymaganiami klasy. W „Przepisach klasy Delphia 24 One Design” w części B – Przepisy Pomiarowe, istnieje zapis, że *„konserwacja i naprawa kadłuba, pokładu, balastu sztyrowego, masztu, bomu, genakerbomu lub okucia stałego może być dokonana, lecz bez naruszenia niniejszych przepisów (klasowych). W przypadku uszkodzenia okucia stałego należy go zastąpić innym zgodnym z Przepisami. Okucie lub element zastępujący je powinien być tego samego typu co oryginał i musi znajdować się w miejscu zgodnym z Przepisami”*.

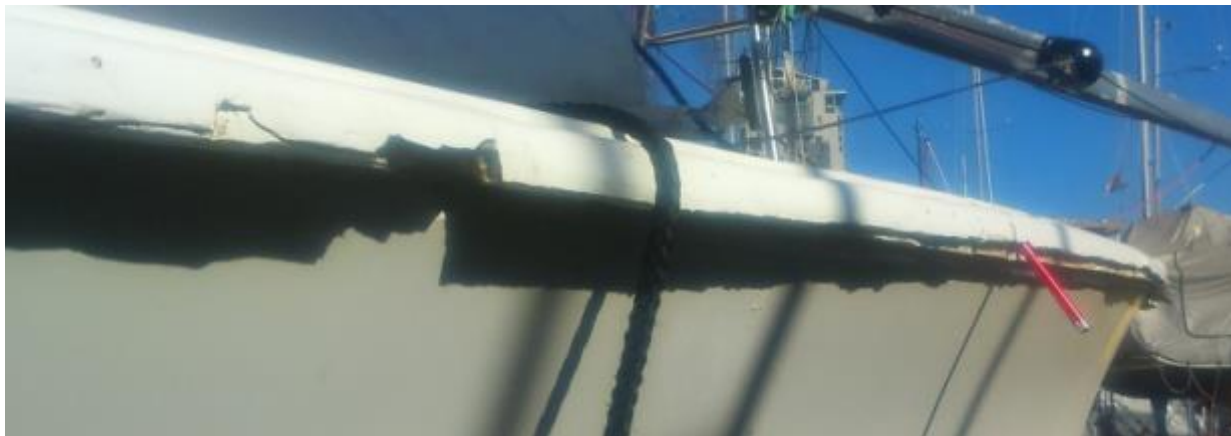
sposobami. Możliwe, że uszkodzenia zostały powiększone w czasie akcji ratowniczej oraz w czasie podnoszenia wypełnionego wodą jachtu.

*Zdjęcie 5 – uszkodzenia w połączeniu pokład - burta*

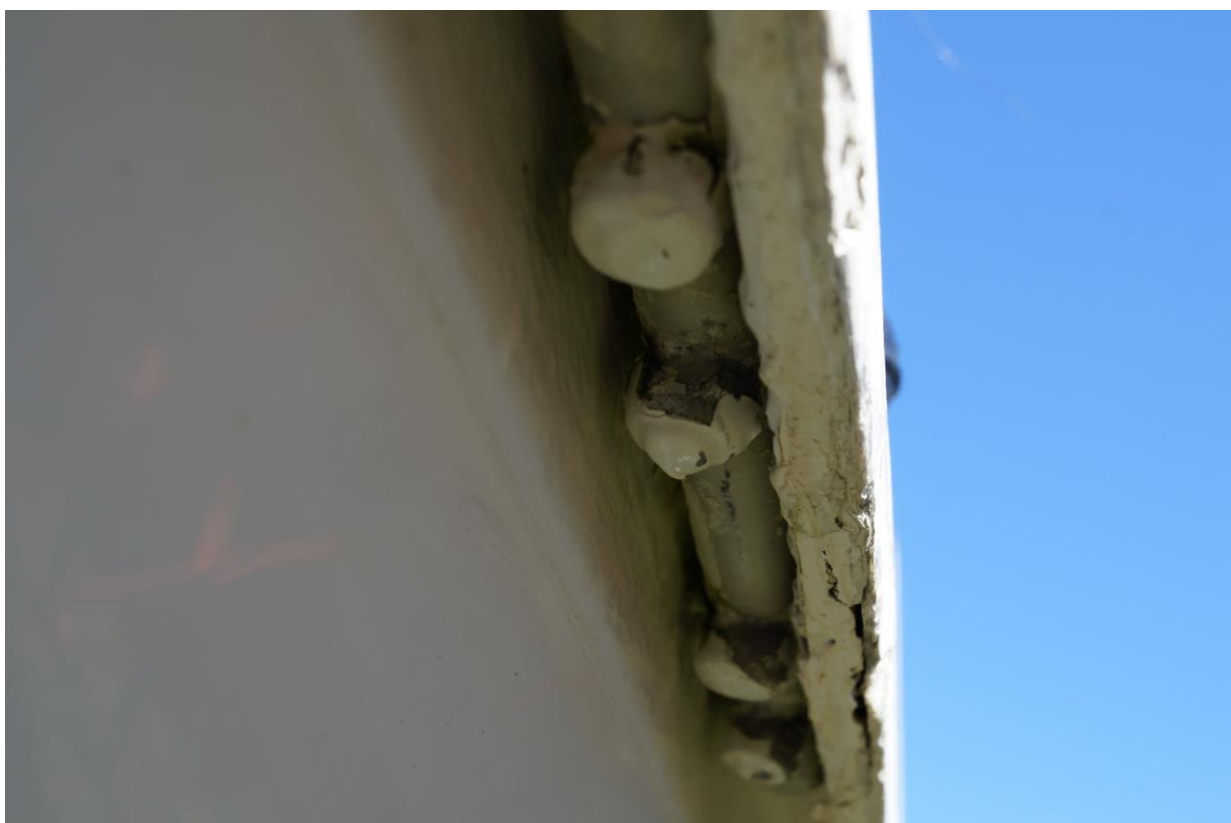
*Zdjęcie 6 – uszkodzenia podwiązki wantowej*

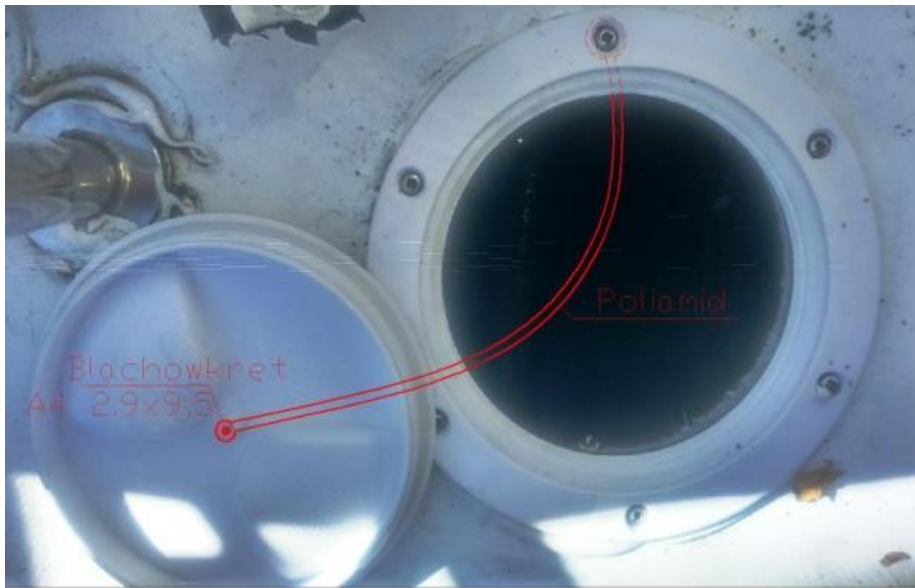
3. pęknięte plastikowe zakrętki luków kontrolnych  $\varnothing 117/150$  w pawęży i kokpicie, brak zabezpieczeń przed zagubieniem zakrętek. Uszkodzone zakrętki luków kontrolnych powinny być wymieniane oraz powinny posiadać zabezpieczenia przed wypadnięciem za burtę (producent dostarcza w opakowaniu).

*Zdjęcie 7- brak zabezpieczenia przed wypadnięciem*

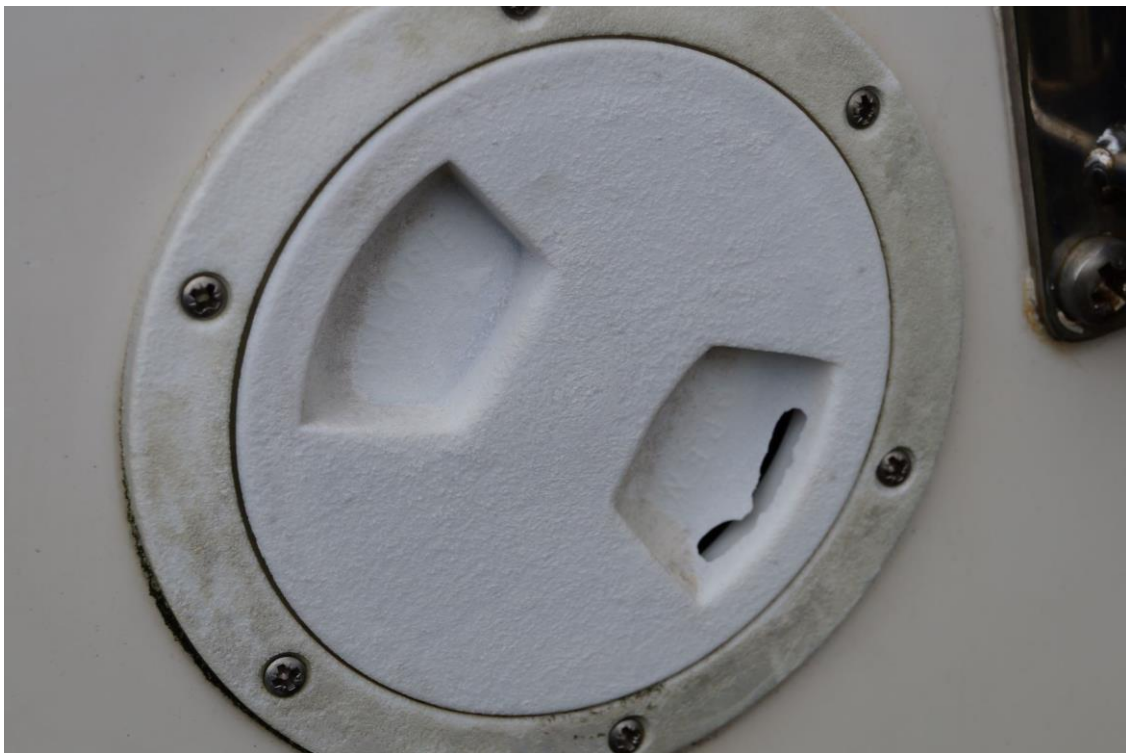
*Zdjęcie 8 - uszkodzona zakrętka luku kontrolnego*

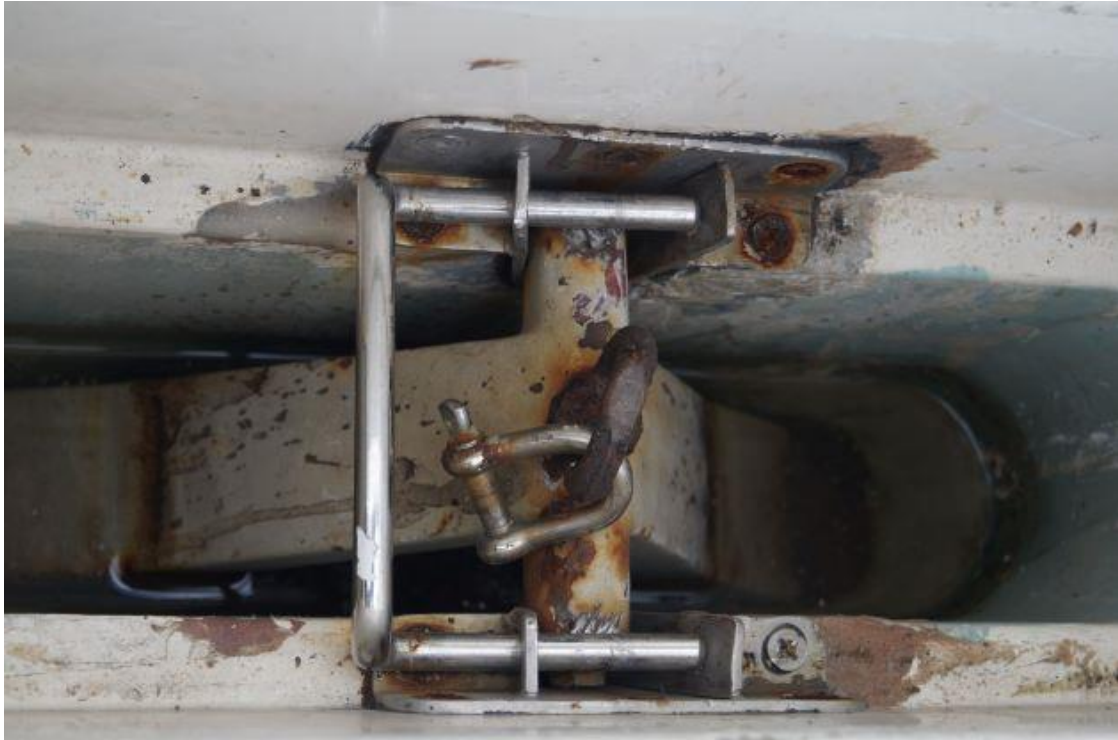
4. brak miecza szybrowego oraz brak przetyczki zabezpieczającej przed wypadnięciem. Brak prawidłowego zabezpieczenia (pełnego wsunięcia przetyczki we wszystkie otwory gniazda blokady miecza) był bezpośrednią przyczyną utraty, wysunięcia się miecza ze skrzyni mieczowej. Dokonane oględziny na bliźniaczych jachtach na wodzie w celu ustalenia możliwych przyczyn utraty miecza wykazały, że na dwóch jednostkach

przetyczka nie była włożona (wsunięta) we wszystkie otwory gniazd blokowania balastu z powodu ich nieliniowego ustawienia (wygięcia). Kilka wkrętów mocujących gniazda balastu nie było nierdzewnych oraz odbiegało od standardu wymaganego do jego zamocowania. W kolejnych dwóch jednostkach przetyczka była nieruchoma ze śladami wbijania.

*Zdjęcie 9 – otwory w gnieździe blokowania miecza nie są w jednej osi i nie pozwalają na właściwe zabezpieczenie płetwy balastowej.*

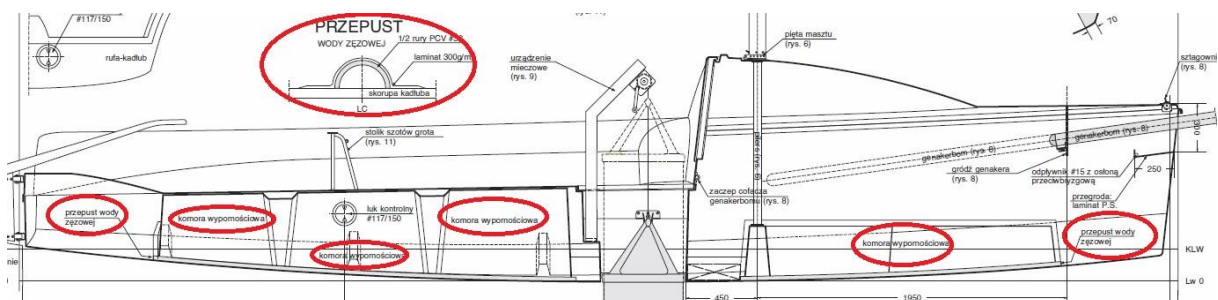
5. stwierdzono całkowite zalanie komory wypornościowej dziobowej do wysokości nie wybranej wody z jachtu. Świadczyło to o nieszczelności komory. Prawdopodobnie zdelaminowany został przepust wody zęzowej przez komorę.

*Rys. 3 – położenie komór wypornościowych i przepustów wody zęzowej*

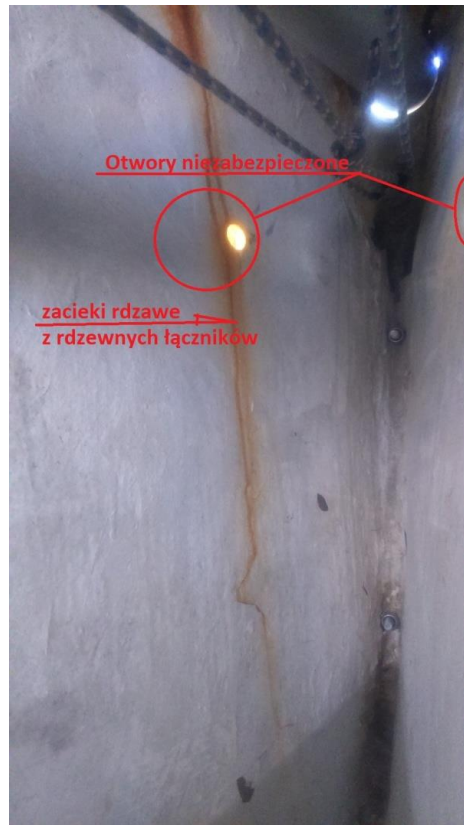
6. brak odpływnika dziobowego, który zabezpiecza przed przedostawaniem się wody do wnętrza jachtu przez konstrukcyjne nieszczelności przejścia rury genakerbomu przez dziobnicę

Zdjęcie 10 – zabudowa dziobu wykonana niezgodnie z dokumentacją

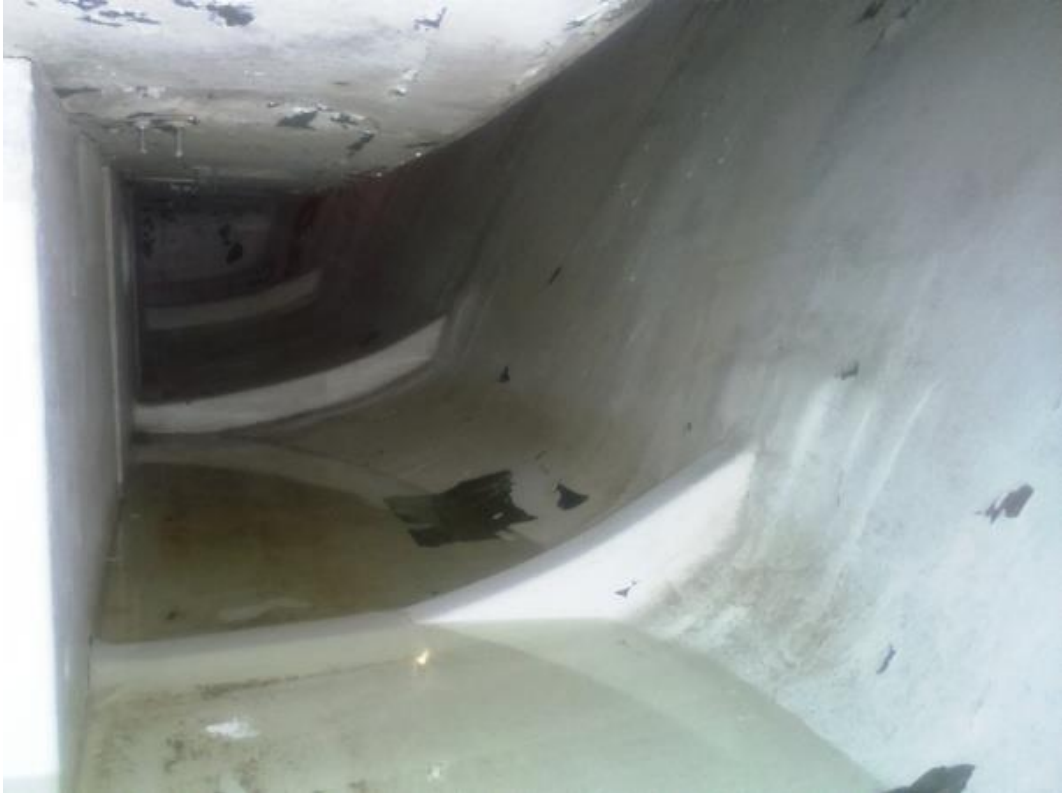
7. Zaniedbane wnętrze jachtu z rdzawymi zaciekami

*Zdjęcie 11 – stan wnętrza jachtu*

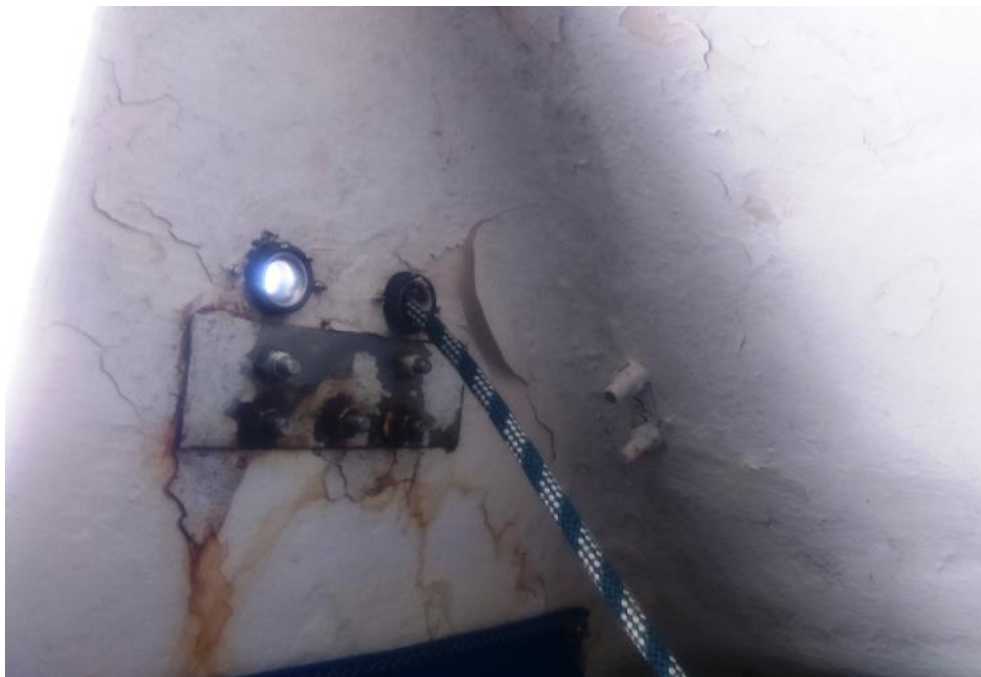
*Zdjęcie 12 – rdzawe zacieki na skutek wykorzystania niewłaściwych materiałów*

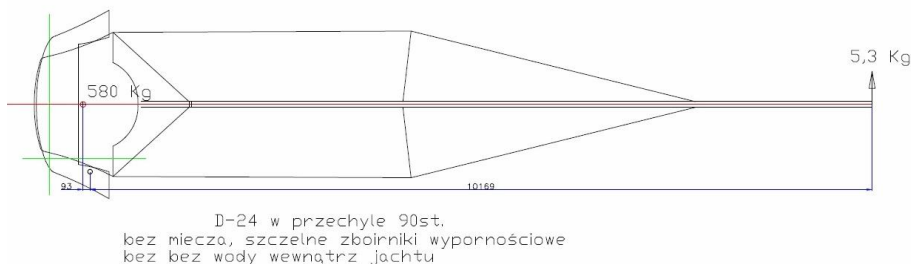
Rys. 6 – stateczność statyczna bez miecza

Stateczność statyczna na pograniczu obrócenia się jachtu do góry dnem.

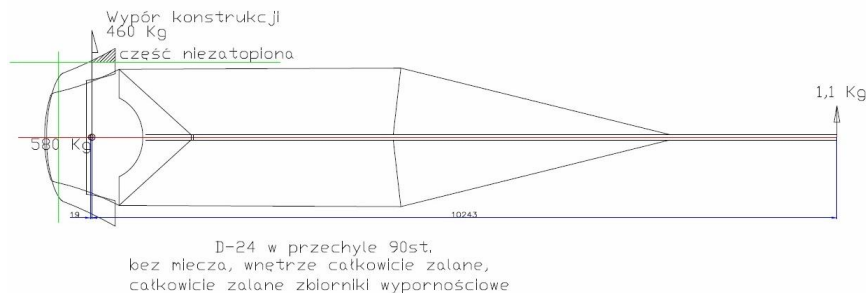
Rys. 7 – jacht po całkowitym zalaniu wodą

Jacht po całkowitym zalaniu wodą, łącznie ze zbiornikami wypornościowymi, wypornością konstrukcji wynoszącą ok. 460 dcm<sup>3</sup> powinien zatonać. 580 kg – 464 kg = 116 kg (gęstość wody przyjęto 1,008kg/dcm<sup>3</sup>).
