PAŃSTWOWA KOMISJA BADANIA  
WYPADKÓW MORSKICH

# RAPORT KOŃCOWY

# 024/22

## **Jacht regatowy klasy Delphia 24 (One Design)**

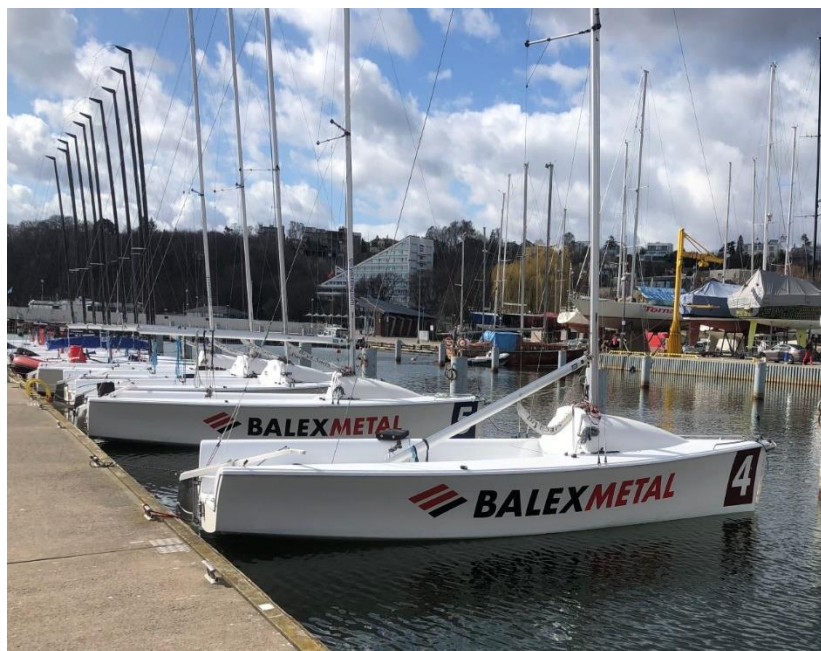
Zdjęcie 1 – jachty klasy Delphia 24 zacumowane przy nabrzeżu w Basenie Jachtowym

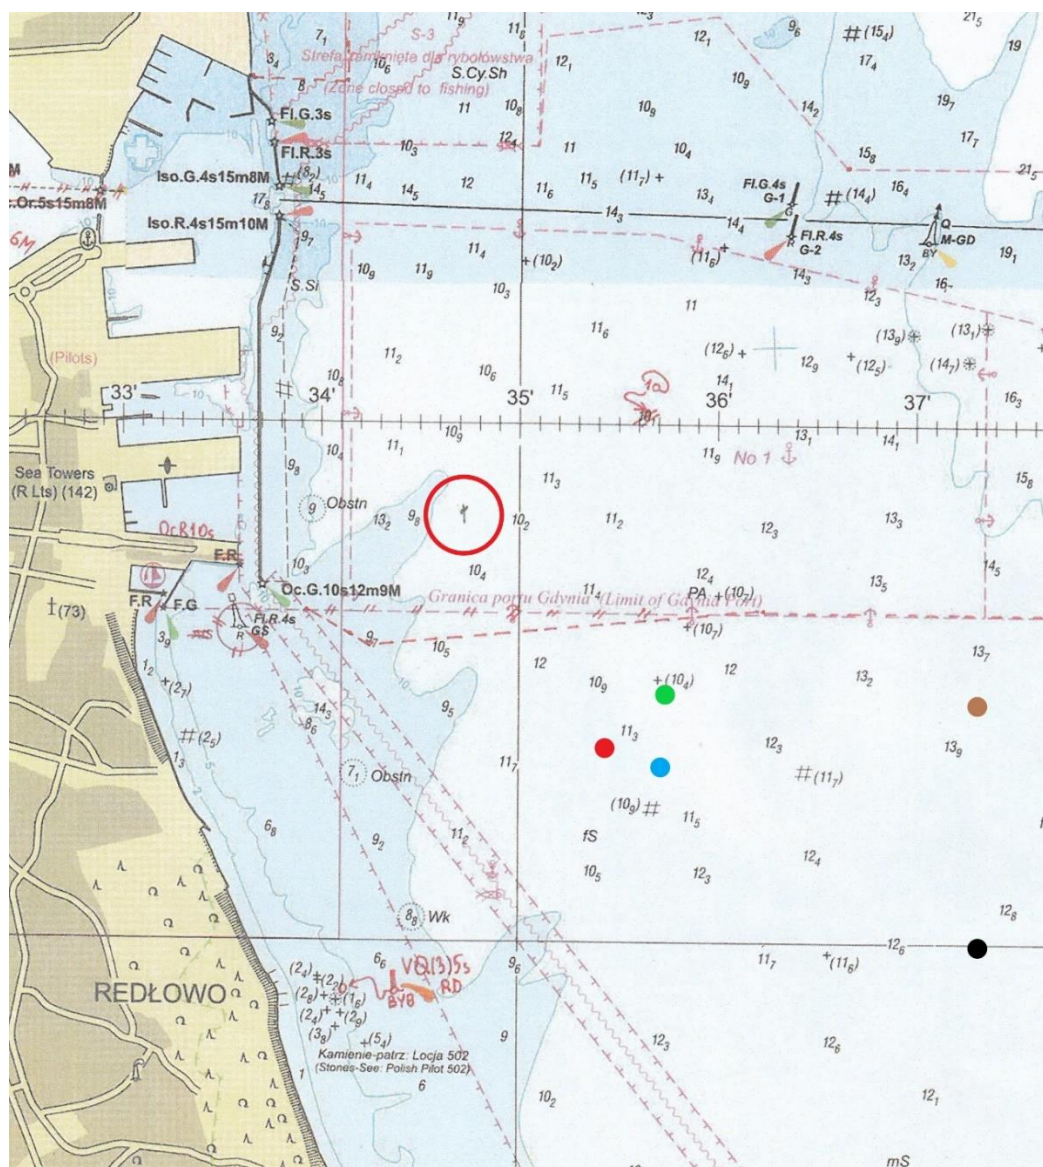
Rys. 1 – Mapa z oznaczonymi pozycjami

1. Czerwony krąg, przybliżone miejsce odnalezienia sternika jachtu (godz. 16:51).
2. Czerwony punkt, pozycja wywrócenia się jachtu.  
 $\varphi = 54^{\circ}30,5'N : \lambda = 018^{\circ}35,4'E$  (godz. 11:21).
3. Zielony punkt, pozycja miejsca do której zdryfował kadłub jachtu w chwili, kiedy sternik jachtu zdecydował o dopłynięciu do brzegu.

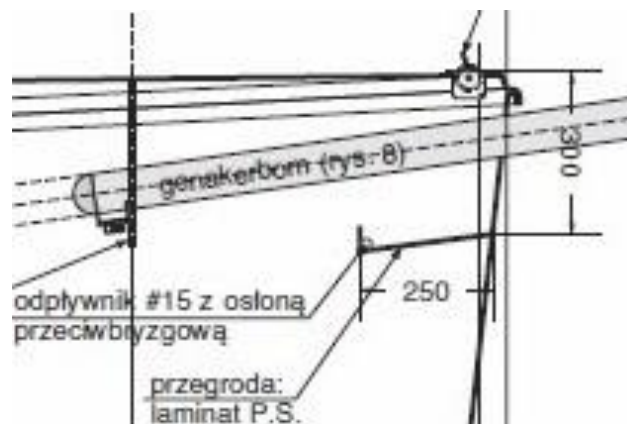
Rys. 4 – rysunek pokazujący wykonanie zgodne z dokumentacją techniczną CE

Zdjęcie 10 – zabudowa dziobu wykonana niezgodnie z dokumentacją

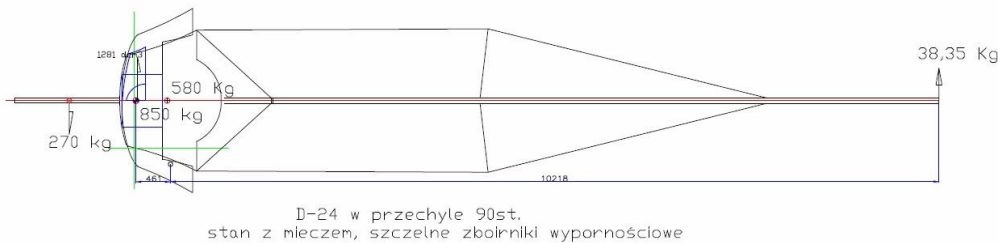
Rys. 5 – stateczność statyczna w stanie nieuszkodzonym

Jacht ma poprawną stateczność statyczną.

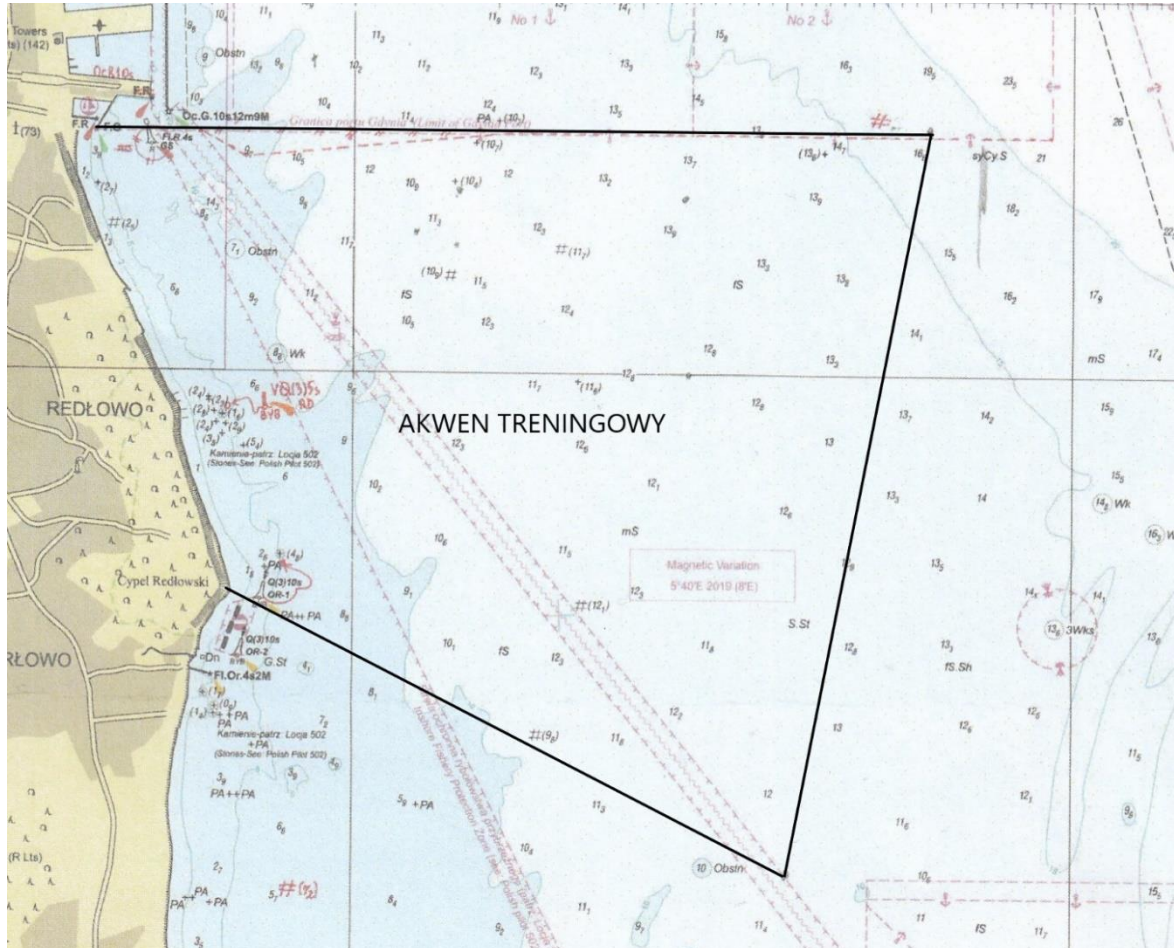
Rys. 8 – Mapa z oznaczonym akwenem treningowym

w kierunkach do, jak i od lądu. Tworzące się strumienie powietrza powodują gwałtowne zmiany prędkości wiatru, a zjawisko to określane jest „efektem brzegowym”<sup>19</sup>.

To właśnie zjawisko wiatrowe zostało zauważone przez sternika drugiego jachtu, który na krótko wypłynął z Basenu Jachtowego. Opisał on wiejący wiatr jako bardzo silny z gwałtownymi podmuchami (turbulencją) z bliżej nieokreślonego kierunku, ale głównie od strony lądu. Dlatego uznał, że nie ma warunków do kontynuowania treningu i powrócił do Basenu Jachtowego.
